Fästningsbyn vid Eketorp

Stenberger, Mårten

### FÄSTNINGSBYN VID EKETORP

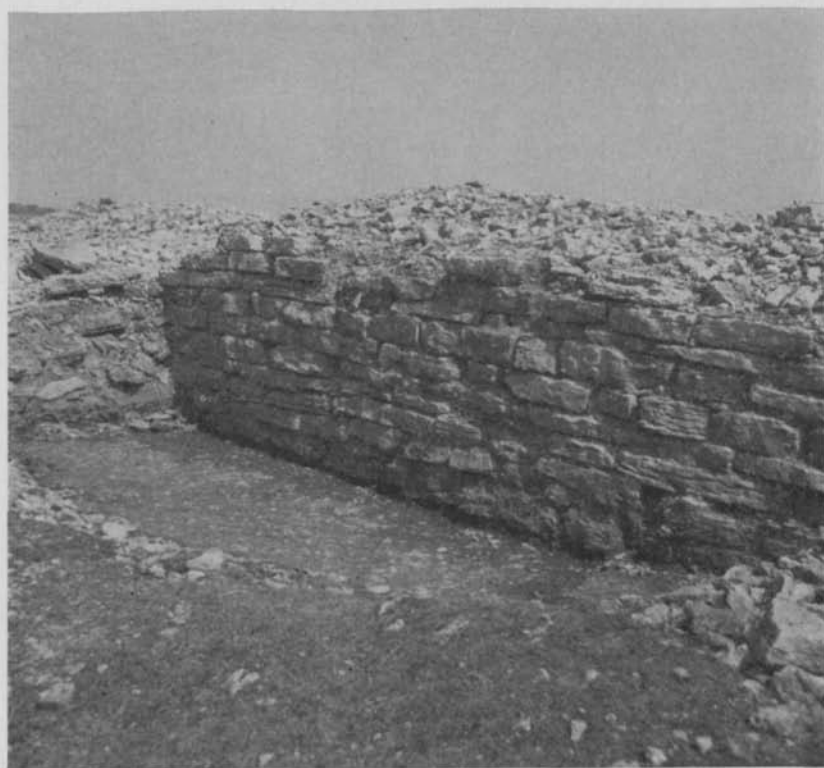
*Fig. 1. Eketorps borg. Frilagt parti av huvudmurens utsida i väster. Förf. foto. — Eketorp fortress. Out side of main west wall.*

Undersökningen omfattade ett ungefär 300 kvm stort område omedelbart innanför huvudmuren i sydsydväst, varjämte ett sökschakt upptogs tvärs över borgområdet i väster—öster. Dessutom frilades ett stycke av huvudmurens yttersida i väster (fig. 1) liksom ett mindre parti i söder av den låga yttremuren.

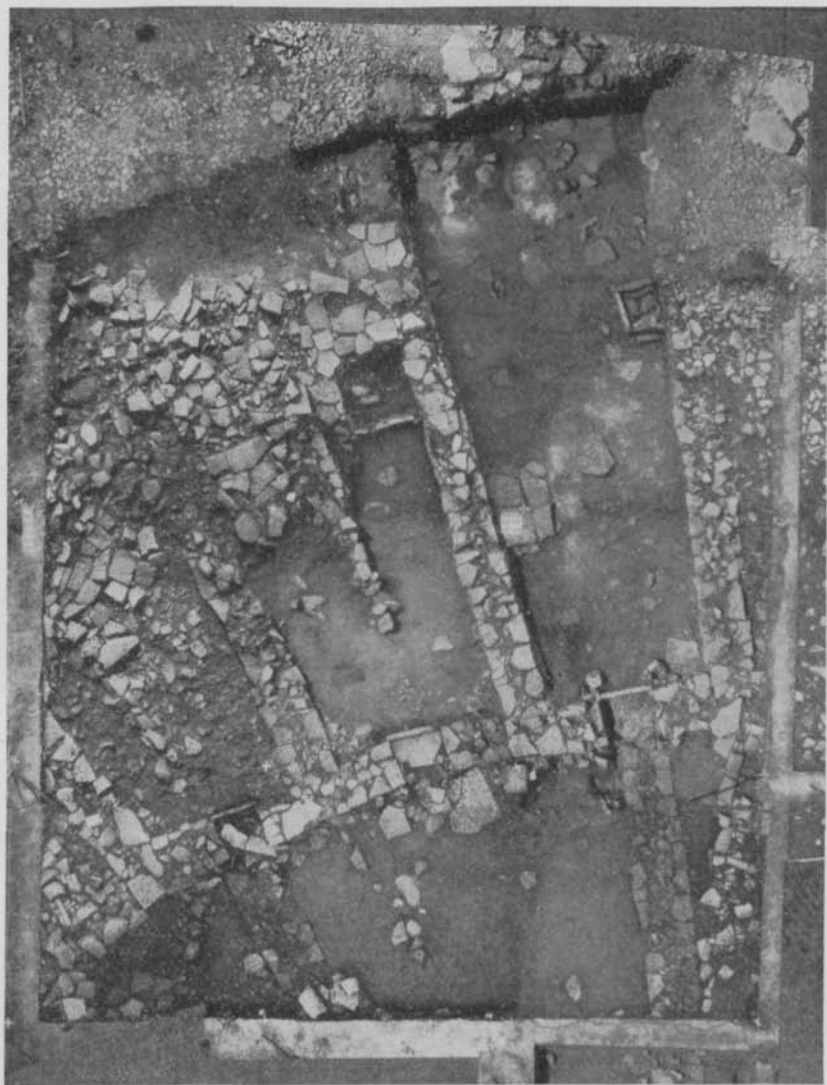
*Fig. 2. Eketorps borg. Helt utgrävd husgrund i den undre bebyggelsenivån. I förgrunden äldre, lägre belägna murlämningar samt husets ingång med tröskelhäll. Mitt på bilden invid högra långmuren stenkista, möjligen bakugn. Förf. foto. — Eketorp fortress. Foundations of dwelling at lower building level. In the foreground can be seen older remains at a lower level, and the entrance and threshold slab. By the right long wall is a stone cist, possibly a baking oven.*

En husgrund i eketorpsborgen blev i sin helhet framtagen 1964, två intilliggande endast delvis. Grunderna är uppförda med stor precision. Deras mått är nära överensstämmande och man får intryck av en tillämpad ritning, en arkitektplan. Tekniskt är de överlägsna husgrunderna i Ismantorps borg och de öländska järnåldersgårdarnas fritt liggande hus. Längden på det totalutgrävda huset är ca 11,5 m. Grundmurarnas bredd är genomgående ca 80 cm, de yttre gavelväggarnas inre längd i samtliga tre fall ca 3,8 m, gavlnarnas ingångsöppningar ca 1 m vida. I var ingång står på kant en jämntjock tröskelsten av kalksten, flankerad av stenskodda hål för dörrstolpar. Det framtagna huset har hål eller underlagsstenar för takstolpar i två rader, äger två härdar samt invid ena långsidan en omsorgsfullt byggd, ca 1 m lång stenkista, möjligen bakugn. På nästan exakt samma plats invid långväggen till bredvidliggande hus skymtar en liknande stenkista.
